## 台風18号に伴う大型放射光施設（SPring-8）における台風被害の発生について

SPring-8 蓄積リング棟平面図

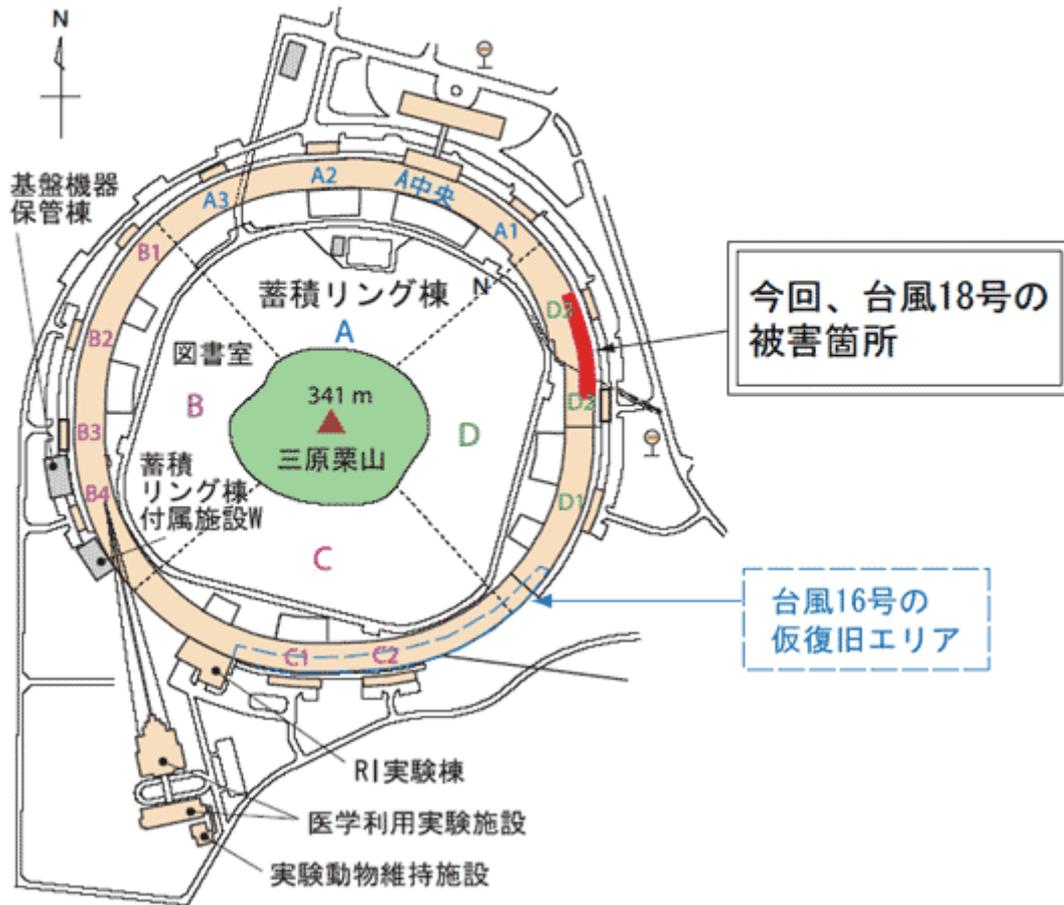
平成16年9月7日14時頃、台風18号の強風による影響を受けて、SPring-8の蓄積リング棟東側の屋根の一部が破損し、雨水が浸入。

- 蓄積リング棟東側の屋根一部（約10メートル×約120メートル）が剥離、棟内への浸水（床上1～2cm以下）を確認
- 運転停止期間中につき、利用者への影響はなかった。
- なお、台風16号の被害箇所については、仮復旧工事を施した結果、軽微な漏水にとどまった。

今回、台風18号の  
被害箇所

台風16号の  
仮復旧エリア

- 7日においては、夜半まで暴風雨圏内にあったことから、安全確保のため実験ホールビームライン及び当該箇所の電源を全て切るとともに、ホール内への立ち入りを禁止。確認作業は8日朝において実施
- 今後、剥離した屋根部分の応急対応をするとともに、屋根部分全域を対象とした点検作業の実施及び原因の究明等を行い、それらの結果を踏まえたうえで、本格的復旧工事について検討を行う。
- 9月23日から予定しているビームラインのユーザータイム利用については、屋根部分の応急対応の状況を踏まえ、改めて検討を行う。

下板に異常がなかったことから、これを当面の屋根部とすることとし、上板（ガルバニウム鋼板）、露出した断熱材（グラスウール）及び外弧部分水切板を撤去し、ビス穴等にシーリング。6 日に応急処置完了。
