## 台風18号に伴う大型放射光施設（SPring-8）における台風被害の発生について

SPring-8 蓄積リング棟平面図

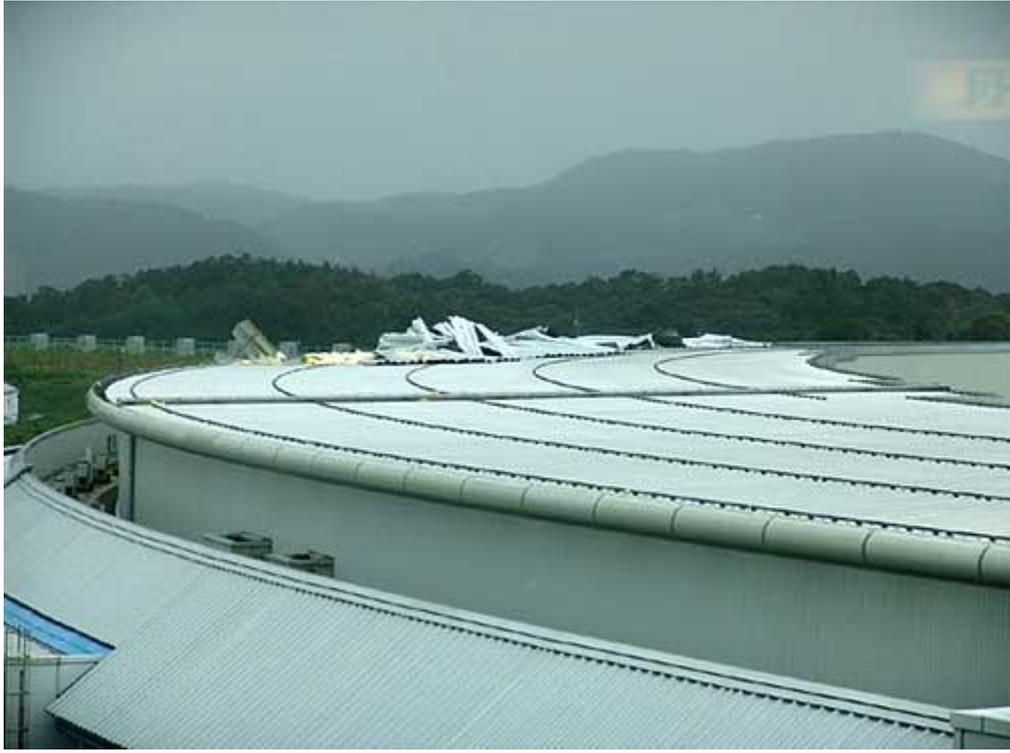
○SPring-8蓄積リング棟平面図：別添のとおり

平成16年9月7日14時頃、台風18号の強風による影響を受けて、SPring-8の蓄積リング棟東側の屋根の一部が破損し、雨水が浸入。

- 蓄積リング棟東側の屋根一部（約10メートル×約120メートル）が剥離、棟内への浸水（床上1～2cm以下）を確認
- 運転停止期間中につき、利用者への影響はなかった。
- なお、台風16号の被害箇所については、仮復旧工事を施した結果、軽微な漏水にとどまった。

今回、台風18号の  
被害箇所

台風16号の  
仮復旧エリア

- 7日においては、夜半まで暴風雨圏内にあったことから、安全確保のため実験ホールビームライン及び当該箇所の電源を全て切るとともに、ホール内への立ち入りを禁止。確認作業は8日朝において実施
- 今後、剥離した屋根部分の応急対応をするとともに、屋根部分全域を対象とした点検作業の実施及び原因の究明等を行い、それらの結果を踏まえたうえで、本格的復旧工事について検討を行う。
- 9月23日から予定しているビームラインのユーザータイム利用については、屋根部分の応急対応の状況を踏まえ、改めて検討を行う。

下板に異常がなかったことから、これを当面の屋根部とすることとし、上板（ガルバニウム鋼板）、露出した断熱材（グラスウール）及び外弧部分水切板を撤去し、ビス穴等にシーリング。6 日に応急処置完了。
